RAPPORT D'EXPERTISE RETROEXPERTISE

AGENCE BCA : XXXXXX
Expert : XXXXXXXXXXXX
Date du rapport : 22/04/2016
Référence Bca : XXXXXXXX

FIAT Dino 2400 Coupé

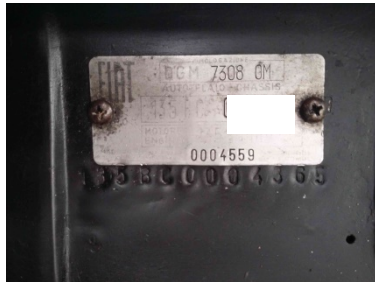
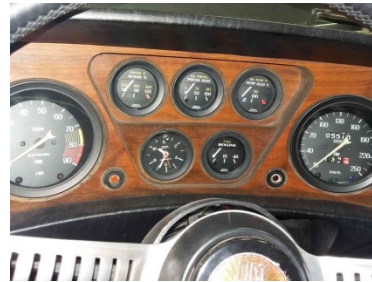
Numéro de série gravé intact et conforme aux plaques d'identification et certificat d'immatriculation.

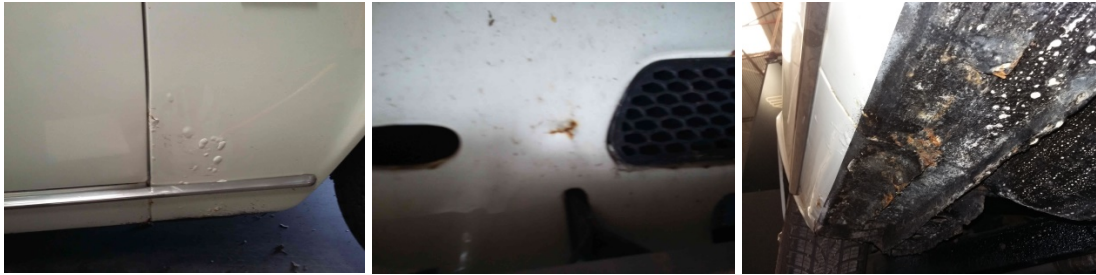
Le monogramme d'aile avant gauche est manquant.

Le jonc chrome d'aile arrière gauche ne tient plus en place.

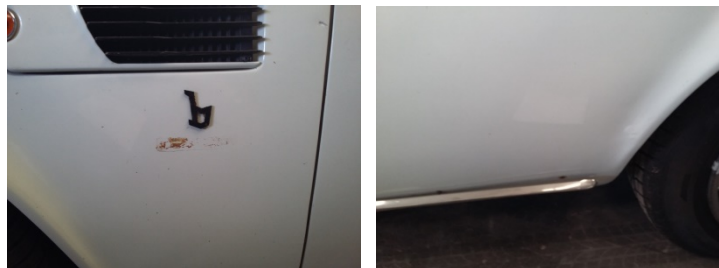
Des microfissures sont visibles au niveau des jonctions entre les montants et le pavillon. Quelques impacts assimilables à des impacts de grêles sont visibles sur le capot.

L'aile arrière gauche présente des coulures de peinture.

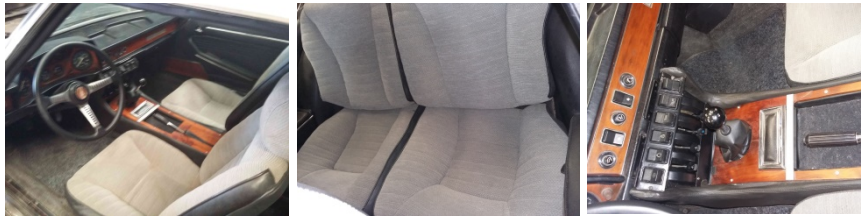
Les placages bois du tableau de bords sont corrects, ceux de la console centrale sont cassés.

Le ciel de toit est en bon état général d'usage, avec un étirement des coutures au-dessus du siège du conducteur.

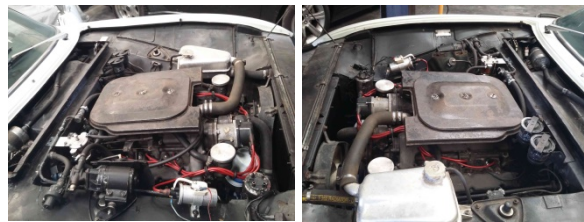
Le moteur est en état visuel correct.

Ligne d'échappement en inox récente en sortie de collecteur. Collecteurs corrodés.

Silencieux d'échappement côté droit désaxé.
