RAPPORT D'EXPERTISE RETROEXPERTISE

Date du rapport : 22/04/2016

FIAT Dino 2400 Coupé

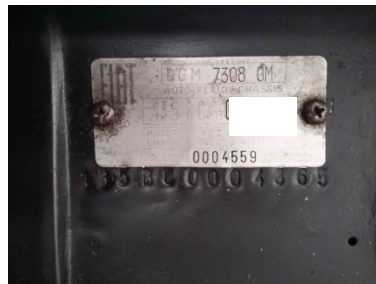
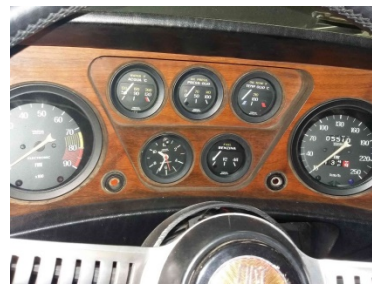
Numéro de série gravé intact et conforme aux plaques d'identification et certificat d'immatriculation.

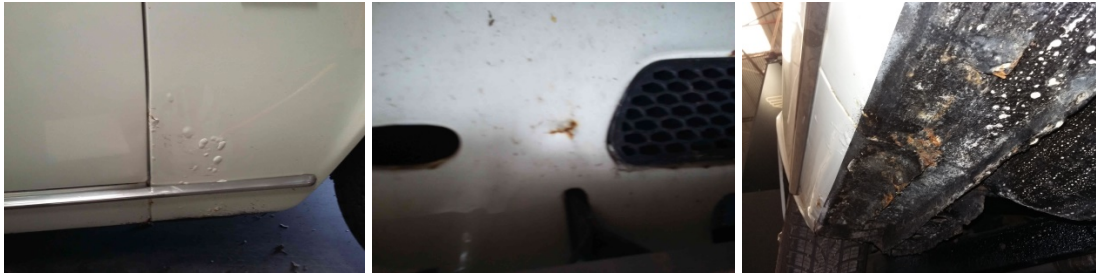
La carrosserie dans son ensemble présente correctement. Une étude de celle-ci révèle de plusieurs amorces de corrosion au niveau de la face avant, des bas de caisses, bas d'ailes, malle arrière, et du masque arrière.

Plusieurs petits impacts, et défauts de peinture sont constatés sur le capot, la baie de pare-brise, les portes, et les ailes.
