RAPPORT D'EXPERTISE ScanExpert

Véhicule : XXXXXX	
Marque	FORD
Modèle	S-MAX
Finition	Titanium 2.0 TDCi PowerShift 130
Date de mise en circulation	22/01/2008
Types MINES	MFD75F6XA504
Numéro de série / VIN	WF0SXXGBWSXXXXX
Genre	Voiture Particulière
Carrosserie	CI
Energie	GO - Gazole
Puissance Fiscale	8
Puissance Réelle	130
Ces données issues du certificat d'immatriculation ont été vérifiées sur le véhicule	
Kilométrage (Km)	84861 (Relevé sur le compteur)
	Cohérent
Couleur	Gris
Type de peinture	Vernie
Première main	Non
Accessoires

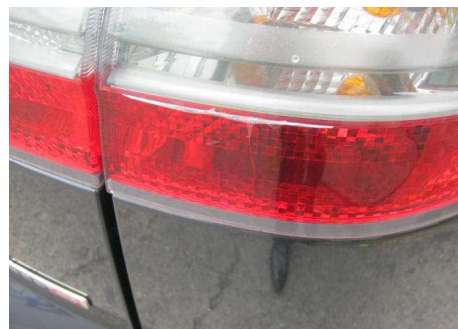
FEU ARD CASSE

REPARTITION PAR DOMMAGE(S)		Prix HT	Prix TTC
ExperVeo	Changer : Feu AR D, Raclettes EV AV G, Raclettes EV AV D Redresser : Aile AR Si toit panoramique D Peindre éléments changés ou redressés	438,22 E	525,86 E
TOTAL :		438,22 E	525,86 E

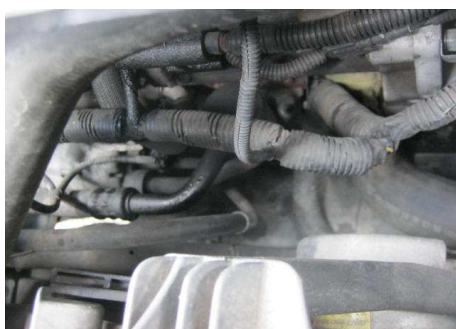
DISTRIBUTIONS A PREVOIR ET CONTROLE CHARGE DE CLIMATISATION-
CONTROLE CIRCUIT HYDRAYULIQUE DE FREINAGE-
CONTROLE FUITE D'HUILE MOTEUR EN FACE AVANT DE CELUI-CI-

FUITE D'HUILE MOTEUR
