RAPPORT D'EXPERTISE VisioExpert

Marque	PEUGEOT
Modèle	207 BL Ph 2 (07/09=>04/12)
Finition	Allure 1.6 HDi 112ch
Date de mise en circulation	01/09/2011
Types MINES	WA9HR8/1
Numéro de série / VIN	VF3WA9HR8BT
Genre	Camionnette
Carrosserie	DERIV VP
Energie	GO - Gazole
Puissance Fiscale	6
Puissance Réelle	111
Kilométrage (Km)	79097 (Relevé sur le compteur)
	Non cohérent :
Couleur	Noir
Type de peinture	Vernie
Première main	Oui
Accessoires

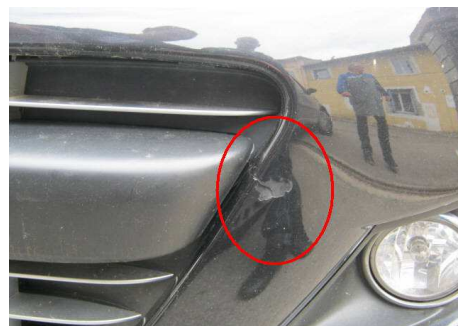
dommage sur pare chocs
