RAPPORT D'EXPERTISE ScanExpert Or

Véhicule : AR333YT	
Marque	PEUGEOT
Modèle	308 BL Ph 1 (09/07=>03/11)
Finition	Pack Limited 1.6 HDi 92ch
Date de mise en circulation	10/05/2010
Types MINES	
Numéro de série / VIN	VF34C9HP0AS105447
Genre	Voiture Particulière
Carrosserie	CI
Energie	GO - Gazole
Puissance Fiscale	5
Puissance Réelle	92
Ces données issues du certificat d'immatriculation ont été vérifiées sur le véhicule	
Kilométrage (Km)	59074 (Relevé sur le compteur)
	Cohérent
Couleur	Bleu
Type de peinture	Vernie
Première main	Non
Accessoires

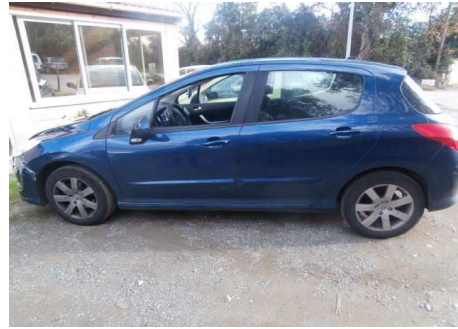
Détection de dommages sur la carrosserie	
Domage(s) détecté(s)	ExperVeo

REPARTITION PAR DOMMAGE(S)		Prix HT	Prix TTC
ExperVeo	Changer : Pare-chocs AR Peinture hors véh Sauf ai, Enjoliveur lat de PC AR G	433,02 E	519,62 E
		TOTAL :	433,02 E 519,62 E
