RAPPORT D'EXPERTISE RETROEXPERTISE

Date du rapport : 22/04/2016

FIAT Dino 2400 Coupé

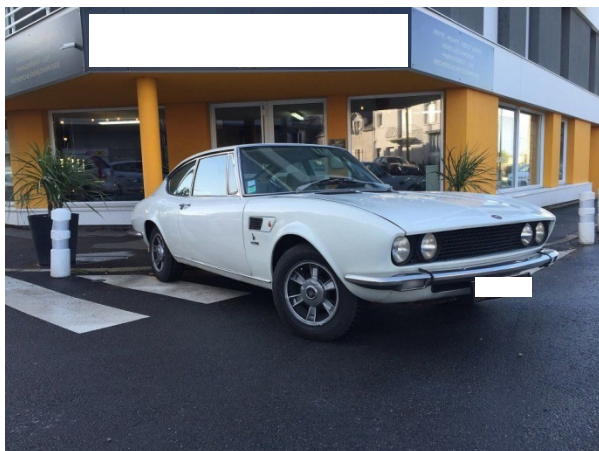
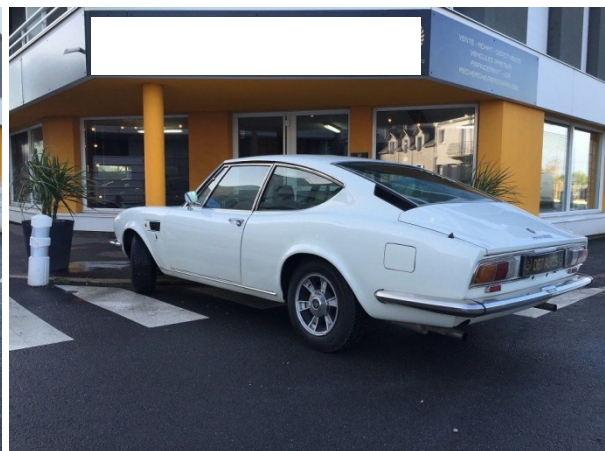
Photos issue du site internet du vendeur, les photos d'ensemble du véhicule étant de mauvaise qualité.

La carrosserie dans son ensemble présente correctement. Une étude de celle-ci révèle de plusieurs amorces de corrosion au niveau de la face avant, des bas de caisses, bas d'ailes, malle arrière, et du masque arrière.

Plusieurs petits impacts, et défauts de peinture sont constatés sur le capot, la baie de pare-brise, les portes, et les ailes.
